Création de deux baies à Saint-Julien-sous-les-Côtes

Et bien, découvrez les étapes de création des deux baies (500x (h) 2500 mm).

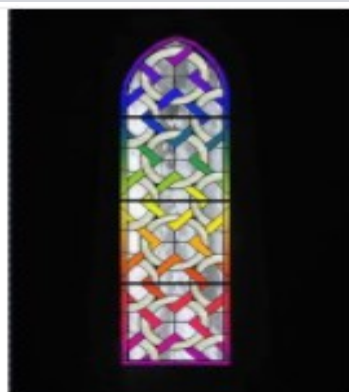
maquette proposée

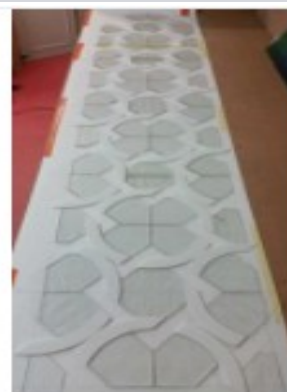
verre coupé pour les deux baies

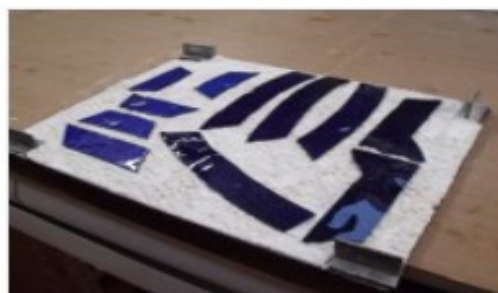
Stock de verre coloré, nous permettant de réaliser notre dégradé.

Le projet présente un dégradé dans les teintes mais également dans les effets de matière. Nous passons de verres totalement opaques, semi-opaques puis transparent.

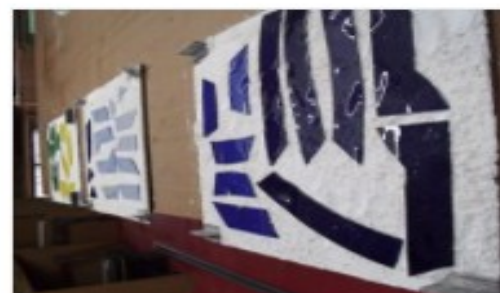
verre marqué par haute température afin de casser la transparence.

Aujourd'hui, sorti des verres, qui étaient transparents, du four. Nous leur avons donné un coup de chaud de 790 degrés afin de casser cette transparence et qu'ils prennent les marques inscrites sur le plâtre.

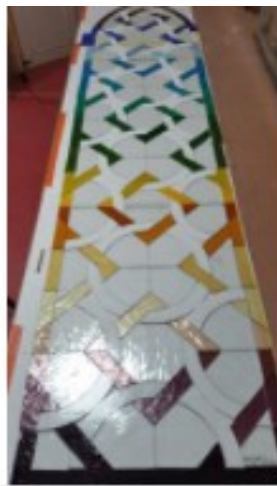
Phase de la coupe des verres terminée pour les deux baies

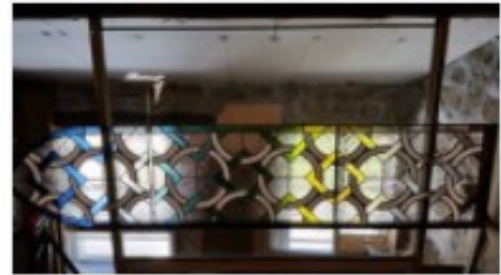
visuel d'ensemble de la baie en atelier avant la mise en masticage des panneaux.

Le montage a été opéré avec deux mesures de plomb différentes. Les cercles ont été montés avec du plomb de 8 mm de large et le carré en plomb de 6 mm de large. Les vitraux ont été sertis sur leurs tracés géométrique. Et, une fois terminée, les vitraux finis ont été présentés devant ceux en cours de montage afin de garantir une correcte continuité du dessin de plomb.

Les panneaux ont été mastiqués avec du masticage liquide conçu par nos soins.

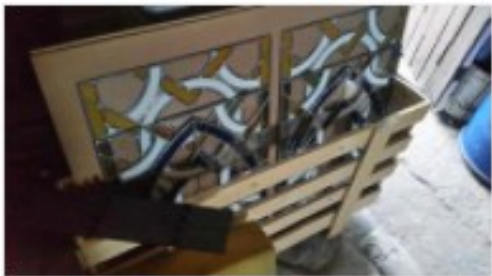
Les vitraux mis en caisse.....prêt pour la pose

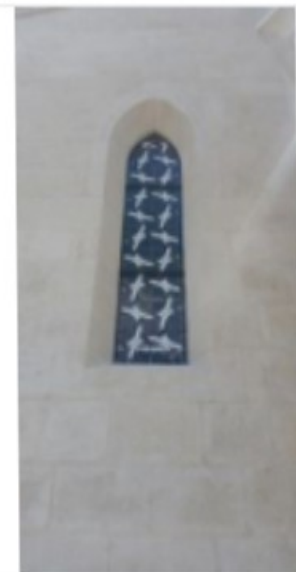
nouvelle baie vue de l'extérieur
